0550-493522019

| ASUNTO: | Entrega Informe Final Auditoria SGA Laboratorio |

# INFORME FINAL DE AUDITORÍA

| Objetivo: Determinar la conformidad del Sistema de Gestión Ambiental del Laboratorio Ambiental de la CVC, con los requisitos de la norma ISO 14001:2015 y la documentación del Sistema de Gestión Ambiental. | Alcance: Laboratorio Ambiental de la Corporación Autónoma Regional del Valle del Cauca, CVC, en la ejecución de muestreos, mediciones y análisis de los recursos agua, suelo, aire y residuos sólidos. |

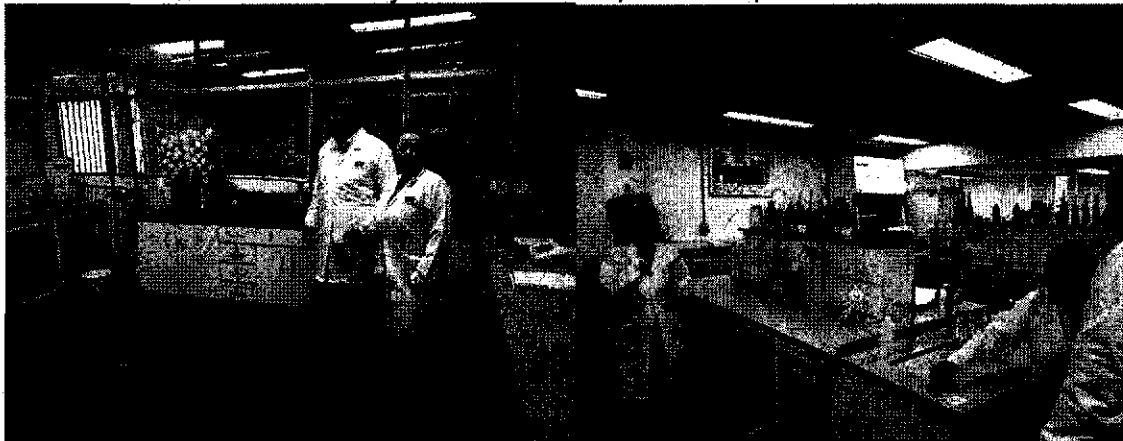
- Las instalaciones en general están en muy buen estado, evidenciándose la existencia de mobiliario nuevo y mesones con los materiales modernos y con la resistencia para cada tipo de actividad.

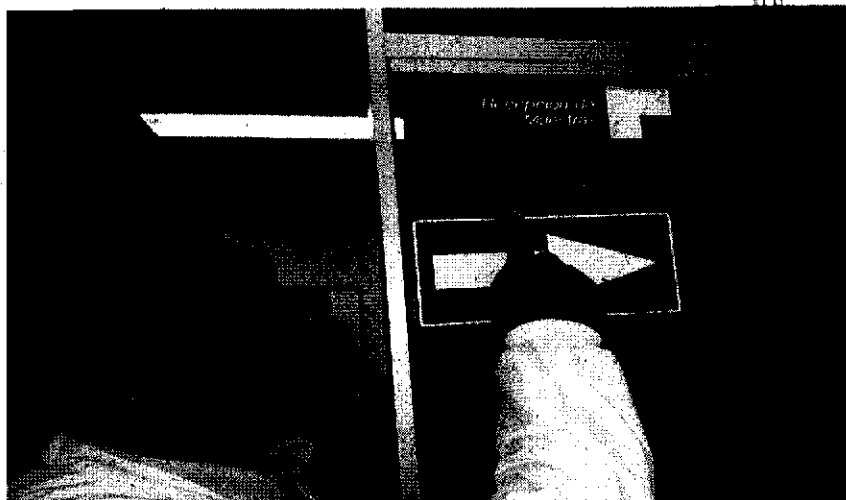
- Interruptores independientes que permiten ahorro de energía en cada uno de los salones.
- Áreas bien señalizadas y con rótulos que identifican con facilidad, su uso y orientación.
- Sala de recepción de muestras atendida por un profesional dispuesto para este fin.

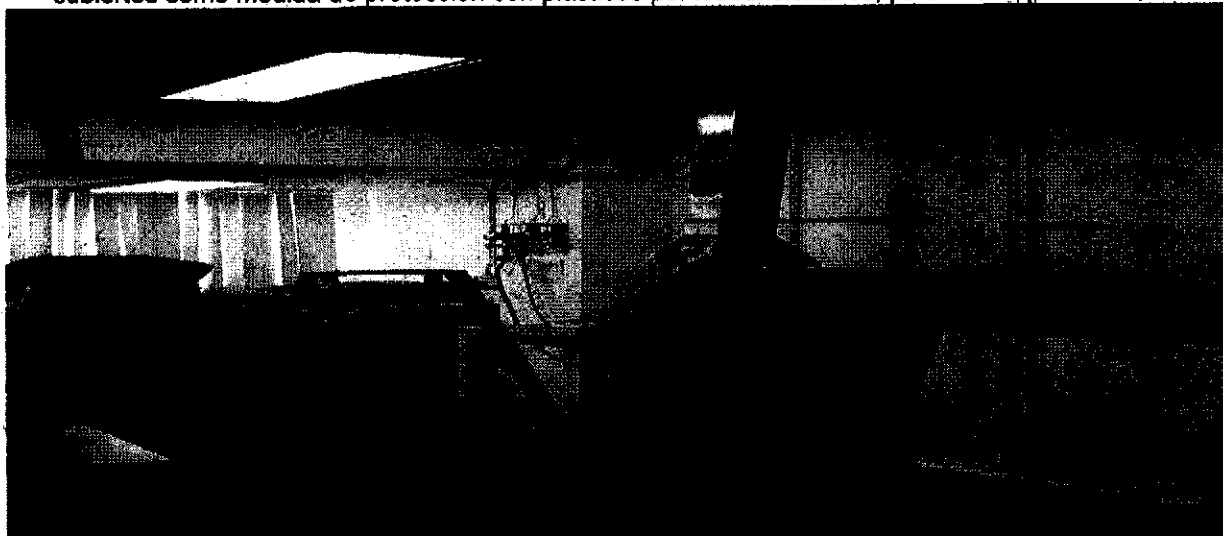
- Salas especiales como las de reactivos, con sus correspondientes chapas de seguridad, así como duchas de emergencia funcionales para mitigar cualquier accidente en el trabajo.
- Existencia de goteras por regular estado del techo, lo cual podría generar daños en los equipos costosos y de última generación adquiridos últimamente por el Laboratorio; Estos equipos en la actualidad, tienen que ser cubiertos como medida de protección con plásticos por los funcionarios, para evitar su deterioro o daño.

Cambiar todo el cielo falso de icopor por panel yeso en el laboratorio.

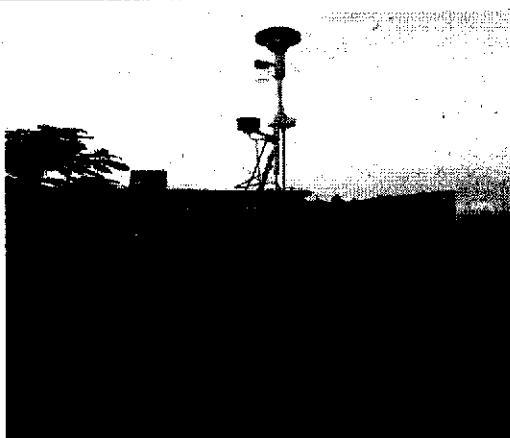
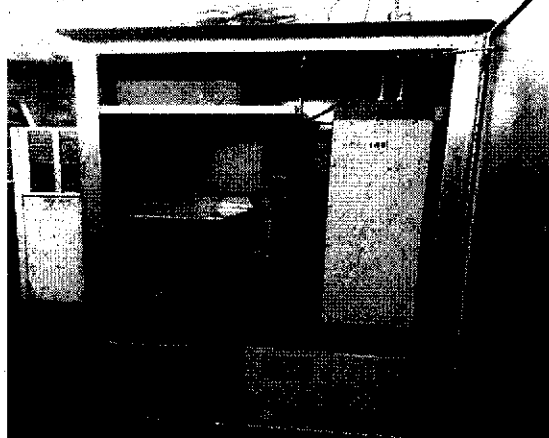
**ECA – JAMUNDI – Hospital** - Se visitó la Estación de Monitoreo de Calidad del Aire: equipo Marca Thermo Fisher Scientific modelo TEOM micro balanza PM10 – PM 2.5; Se evidencia el funcionamiento, operación y emitiendo datos en tiempo real, a través de la pantalla del monitor.

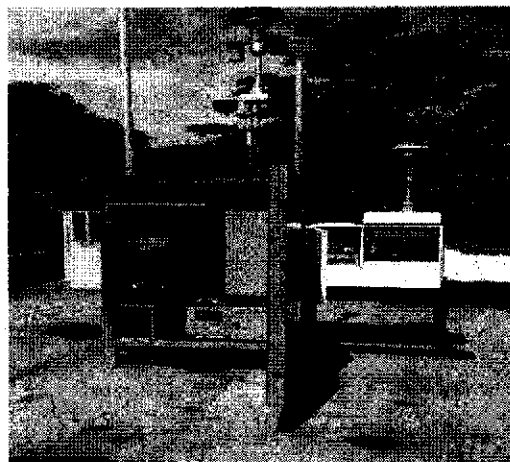
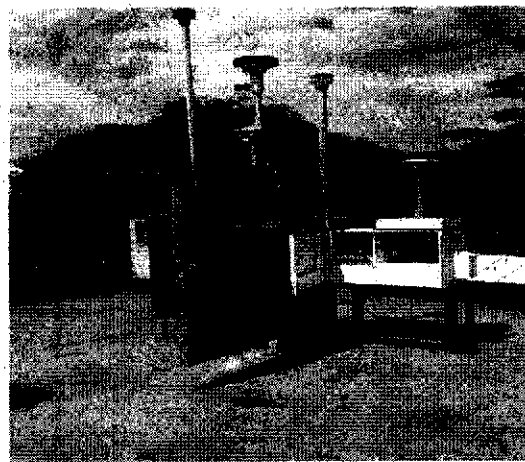
**ECA JAMUNDÍ - Cascajal – Colegio La Presentación:** Se visitó la Estacion de Monitoreo de Calidad del Aire: Equipo Marca Thermo Fisher Scientific modelo 2025 equipo de bajo volumen PM10, se evidencia el funcionamiento y operación de este.

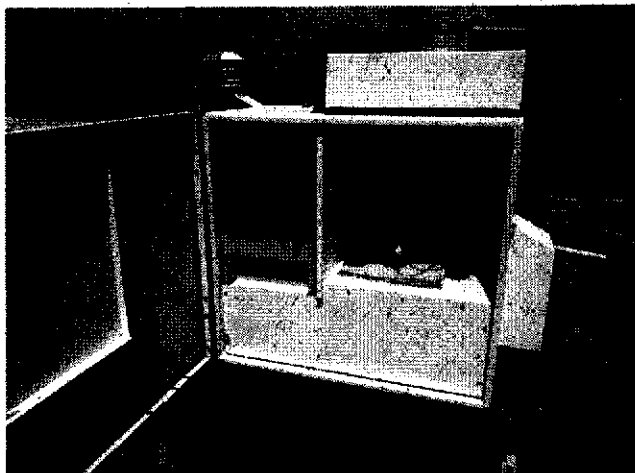
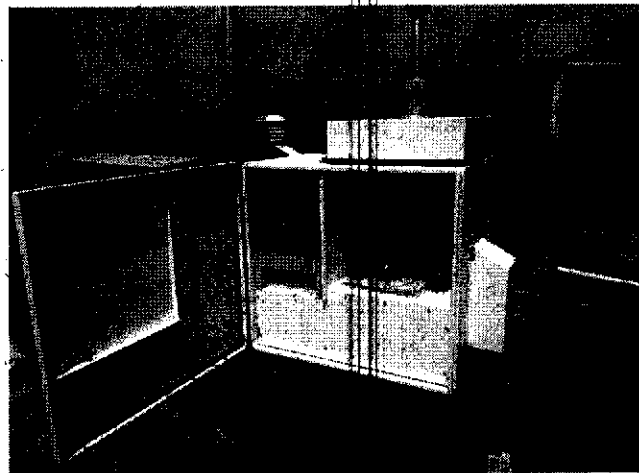
**ECA PALMIRA - La Dolores:** Se visitó Estacion de Monitoreo de la Calidad del Aire, evidenciando: Equipo Marca Thermo Fisher Scientific modelo 2025i equipo de bajo volumen PM10 y PM2.5, en funcionamiento y operación de este.

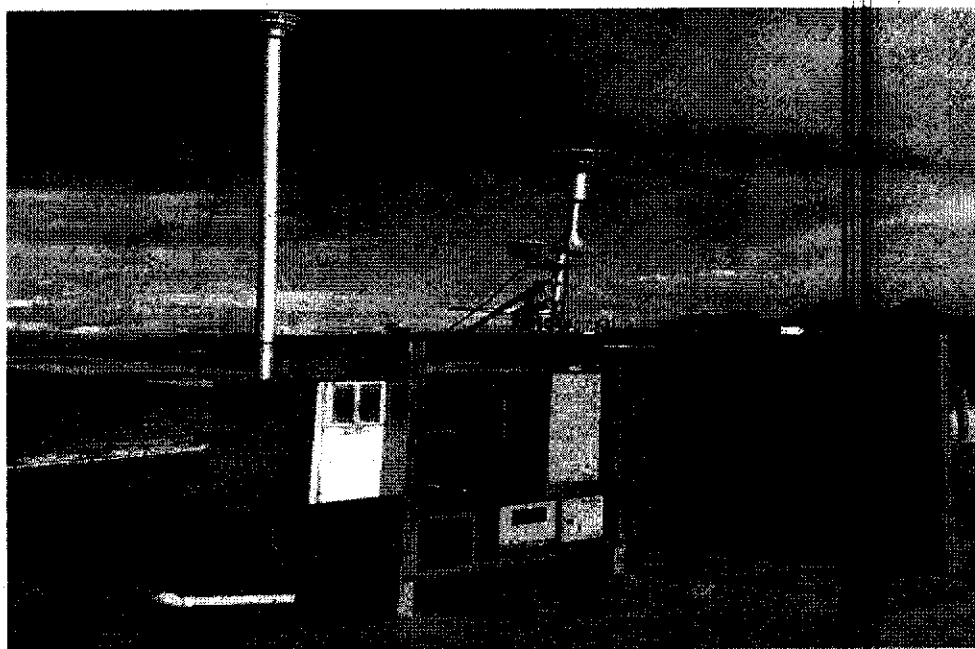
**ECA YUMBO ACOPI – Prensa Moderna “El País”:** Se visitó Estacion de Monitoreo de la Calidad del Aire, la cual esta compuesta por un equipo Marca Thermo Fisher Scientific modelo 2025i, equipo de bajo volumen PM10 y PM2.5, se evidencia el funcionamiento y operación de este, igualmente el equipo Marca Thermo Fisher Scientific modelo TEOM micro balanza PM10 – PM 2.5, funcionando y operando.

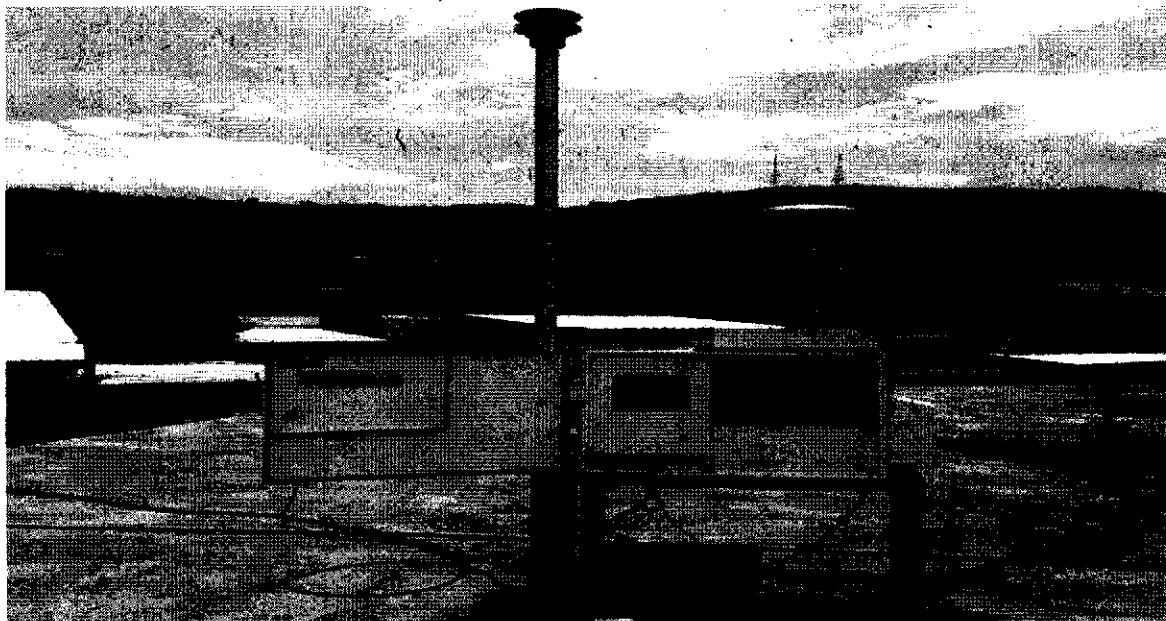
**ECA YUMBO – Barrio Las Américas:** Se visitó Estación de Monitoreo de la Calidad del Aire, con un equipo Marca Thermo Fisher Scientific modelo 2025, equipo de bajo volumen PM10; se evidencia el funcionamiento, operación de este y emitiendo datos.

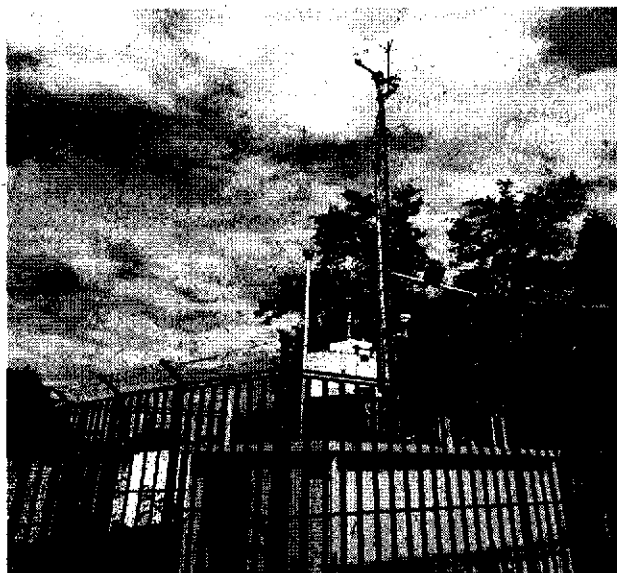
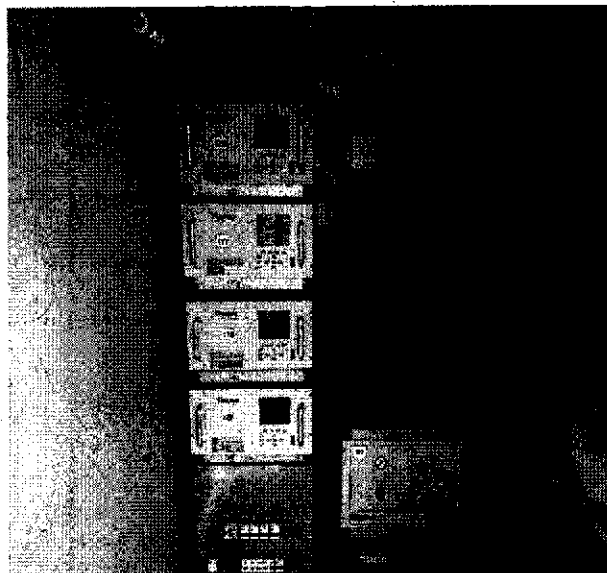
**ECA YUMBO – Escuela Alberto Mendoza:** Se visitó Estación de Calidad del Aire, el cual tiene los siguientes equipos: analizadores de SO<sub>2</sub>, O<sub>3</sub>, CO, NO-NO<sub>2</sub>-NO<sub>x</sub> y equipo Marca Thermo Fisher Scientific modelo 2025 equipo de bajo volumen PM10; Se evidencia el funcionamiento, operación y emitiendo datos en tiempo real.

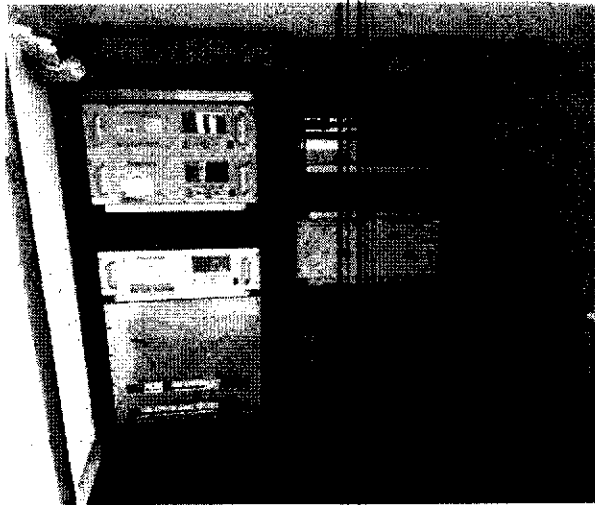
**ECA PALMIRA – SENA Agro-Industrial:** Se visitó Estación De Calidad Del Aire el cual tiene los siguientes equipos: analizadores de O<sub>3</sub>, NO-NO<sub>2</sub>-NO<sub>x</sub> equipo Marca Thermo Fisher Scientific modelo 2025 equipo de bajo volumen PM<sub>10</sub>, se evidencia el funcionamiento y operación de este.

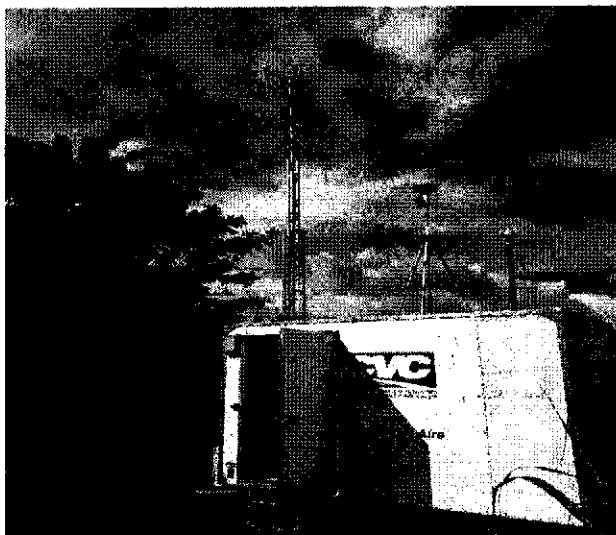
**ECA PALMIRA – Universidad Nacional:** Se visitó Estación de Monitoreo de Calidad del Aire (Unidad Móvil), la cual esta compuesta por equipos analizadores de O<sub>3</sub>, SO<sub>2</sub>, NO-NO<sub>2</sub>-NO<sub>x</sub> y PM- 10 Beta; Al momento de la visita en campo se evidencia, que no estaba funcionando debido a un daño del cableado de la Unidad Móvil, causado por unos trabajos locativos del predio de la Universidad Nacional, donde se encuentra dicha estación. Nos informaron los tecnicos que este seria subsanado en un lapso de 5 dias habiles.

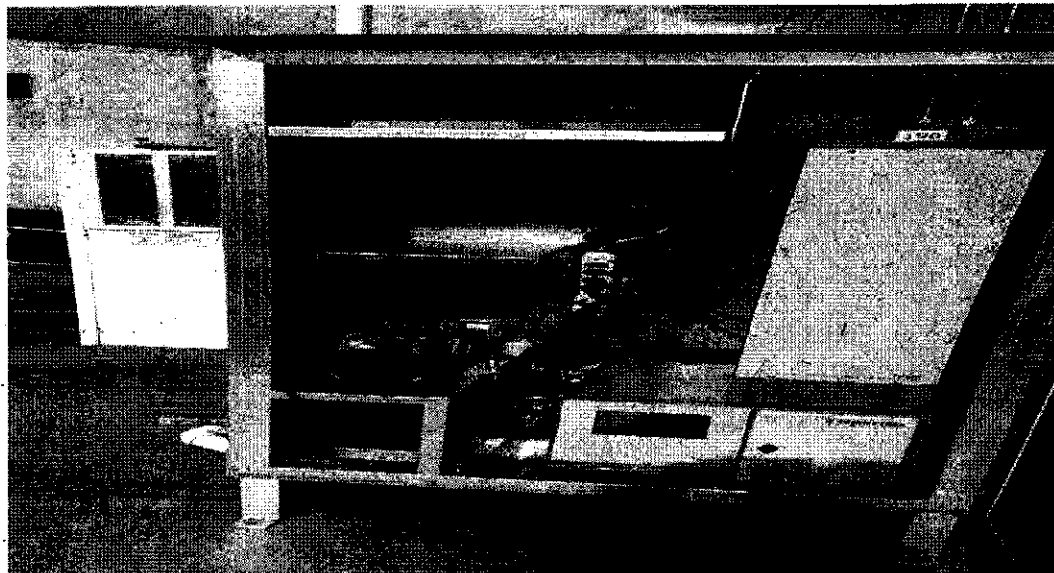
**ECA CANDELARIA – Escuela:** Se visitó Estación de Monitoreo de la Calidad del Aire, evidenciando equipo Marca Thermo Fisher Scientific modelo TEOM micro balanza PM10 – PM 2.5; Se encuentra en funcionamiento, operación y emitiendo datos en tiempo real.

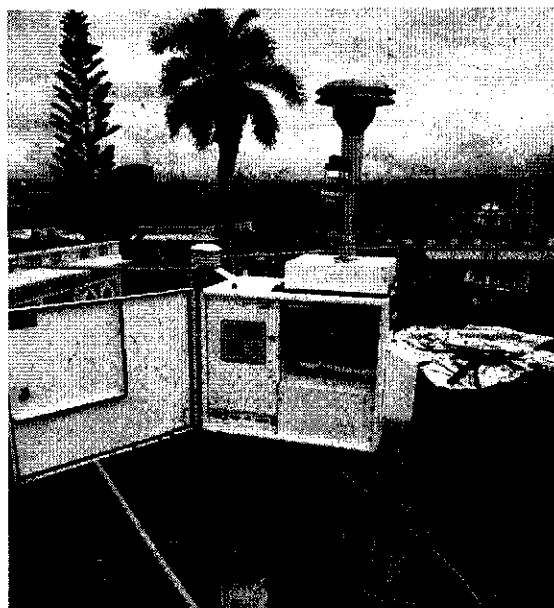
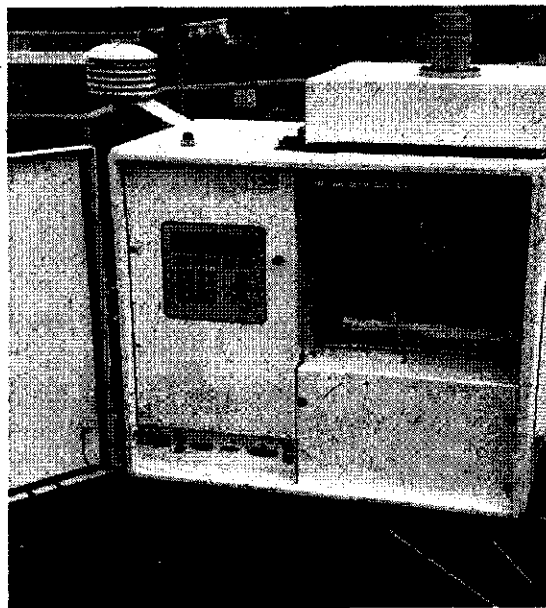
**ECA BUGA – Alcaldía de Buga:** Se visitó la Estación de Monitoreo de la Calidad del Aire en pleno centro de la ciudad de Buga, evidenciando lo siguiente: Equipo Marca Thermo Fisher Scientific modelo 2025 y equipo de bajo volumen PM10, funcionando, operando y emitiendo datos en tiempo real.

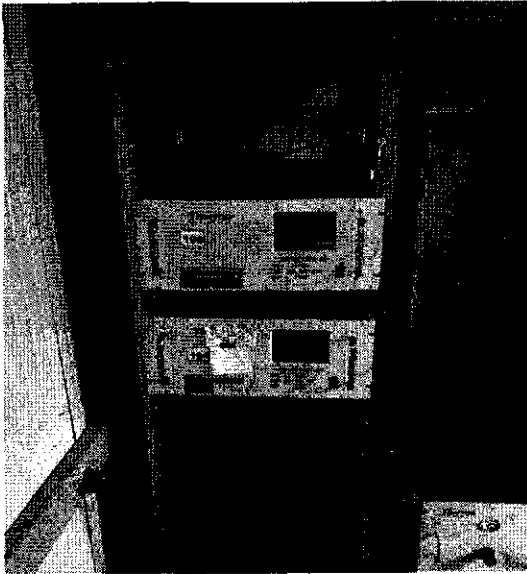
**ECA TULUÁ – DAR CENTRO NORTE:** Se visitó la Estación de Monitoreo de la Calidad del Aire, ubicada en las instalaciones de la DAR CENTRO NORTE – TULUA, la cual consta de los siguientes equipos: analizadores de O3, NO - NO2 - NOx. Se evidencia en pleno funcionamiento, operando y emitiendo datos en tiempo real.
