0550-493522019

| ASUNTO: | Entrega Informe Final Auditoria SGA Laboratorio |

# INFORME FINAL DE AUDITORÍA

| Objetivo: Determinar la conformidad del Sistema de Gestión Ambiental del Laboratorio Ambiental de la CVC, con los requisitos de la norma ISO 14001:2015 y la documentación del Sistema de Gestión Ambiental. | Alcance: Laboratorio Ambiental de la Corporación Autónoma Regional del Valle del Cauca, CVC, en la ejecución de muestreos, mediciones y análisis de los recursos agua, suelo, aire y residuos sólidos. |

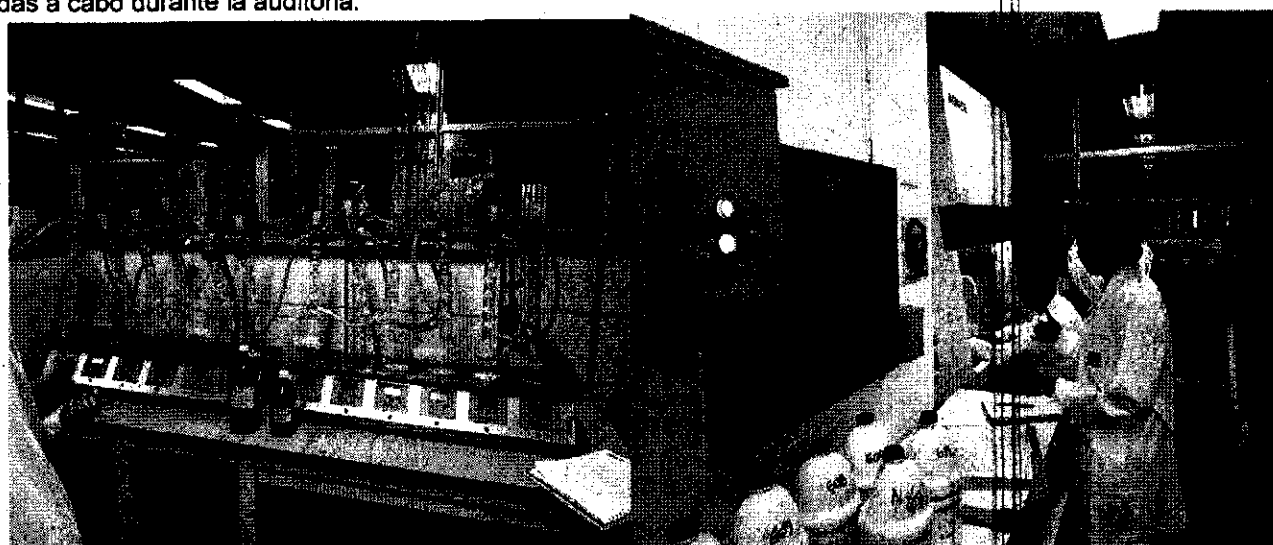
La experiencia y claridad técnica en el manejo de equipos y su utilización en las distintas actividades de muestreo, llevadas a cabo durante la auditoría.
